RÉHABILITATION DE 407 LOGEMENTS

Résidence des Hauts Martinets

Kremlin-Bicêtre (94)

Présentation de l'APS/APD avec intégration des propositions issues de la 1^{ère} réunion publique et des 3 ateliers de concertation.

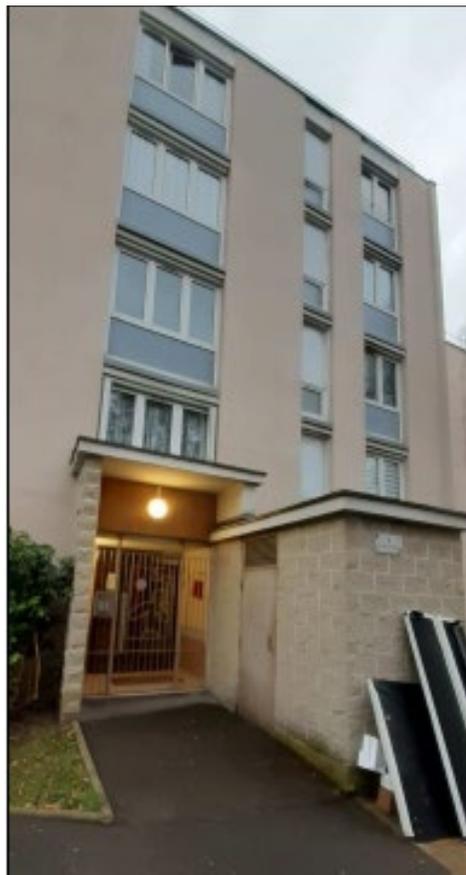
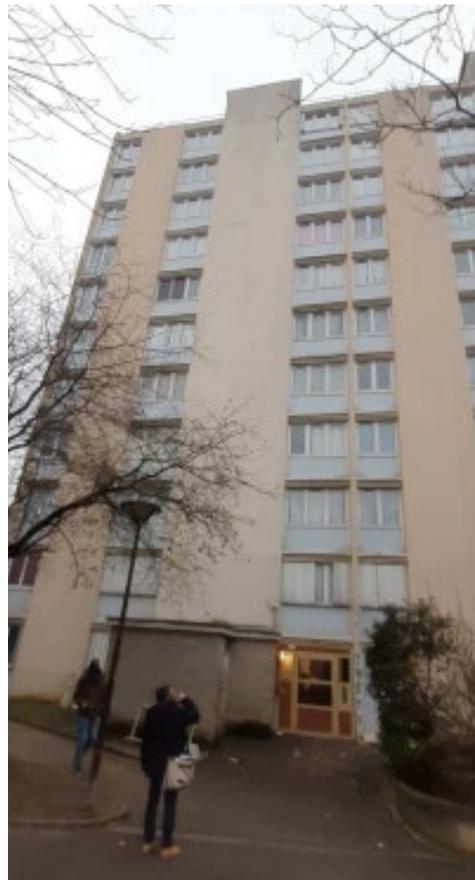
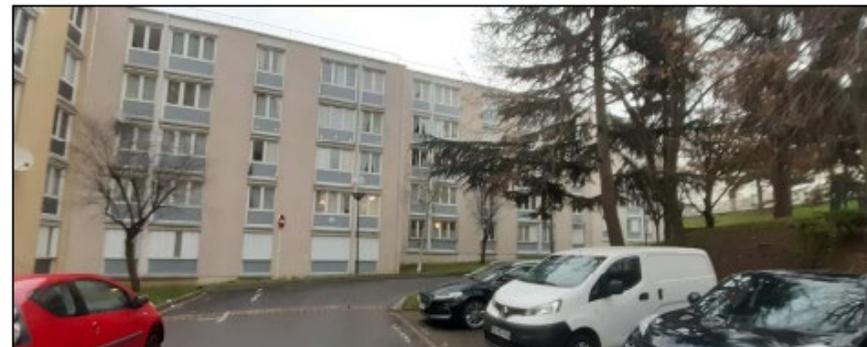
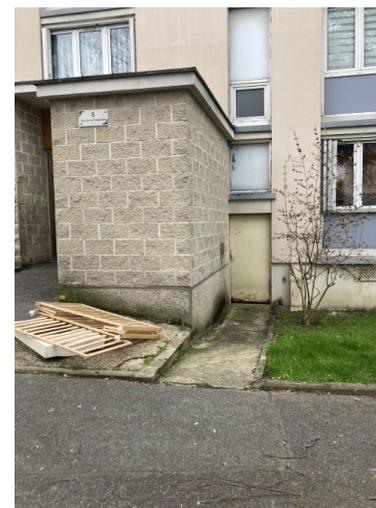
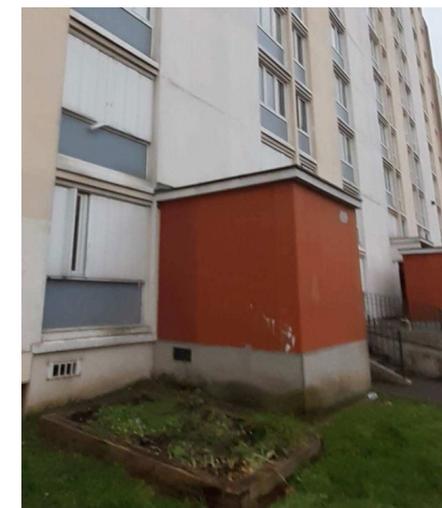
Les façades

- Structure poteaux / poutres, remplissage agglo 20cm
- Doublage intérieur 5cm avec isolation extérieure des murs pignons 7cm
- Menuiseries extérieures PVC avec persiennes
 - > Vieillessement d'usage (21ans)
- Désordres :
 - > Encrassement, peinture vieillissante, fissures
 - > Salissures et verdissements en pieds de façade
 - > Finitions en usure normale, vieillissantes

- Isolation thermique par l'extérieur

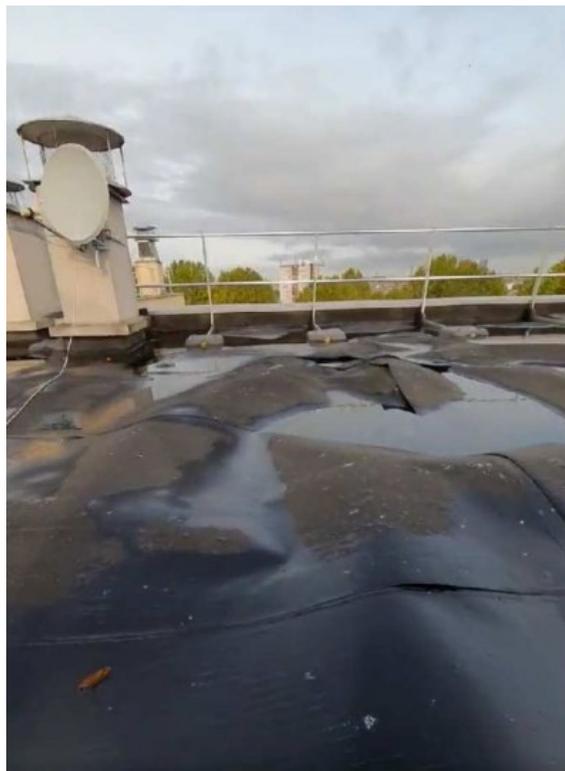
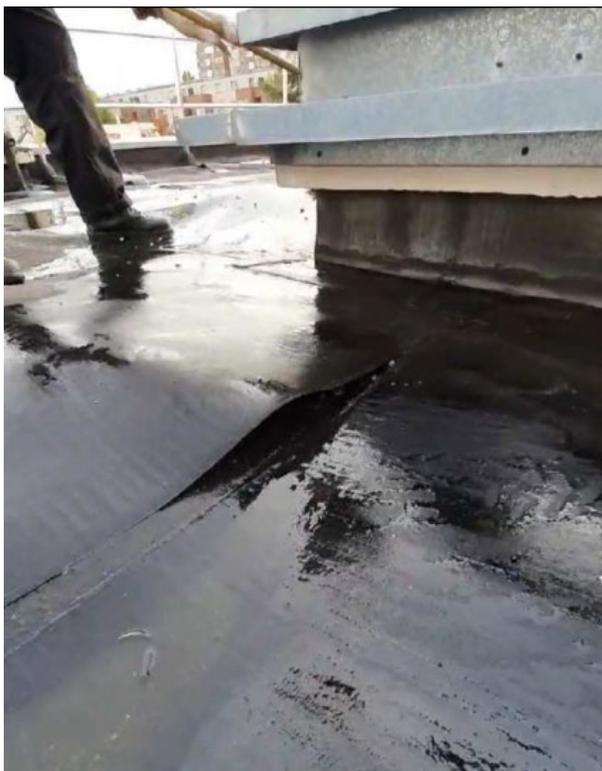
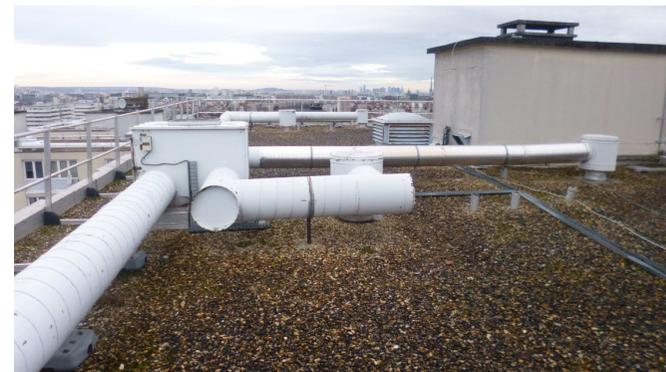
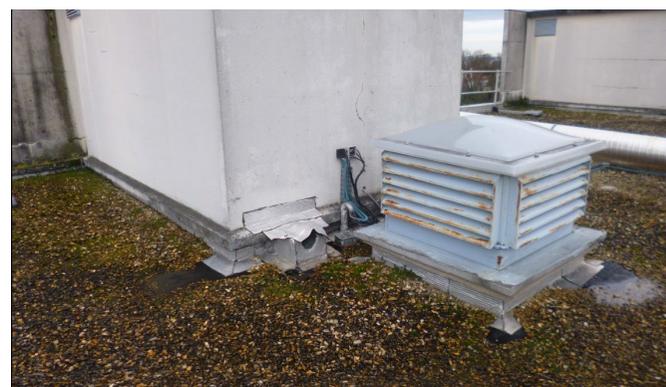
Les toitures terrasses

- Réfection des toitures terrasses des bâtiments B, D, F et C, I, J en 2012 et 2016
- Étanchéité de type autoprotégée ou avec protection lourde.
 - > Vieillessement d'usage
- Désordres importants sur certaines toitures : infiltrations d'eau sous les membranes d'étanchéité

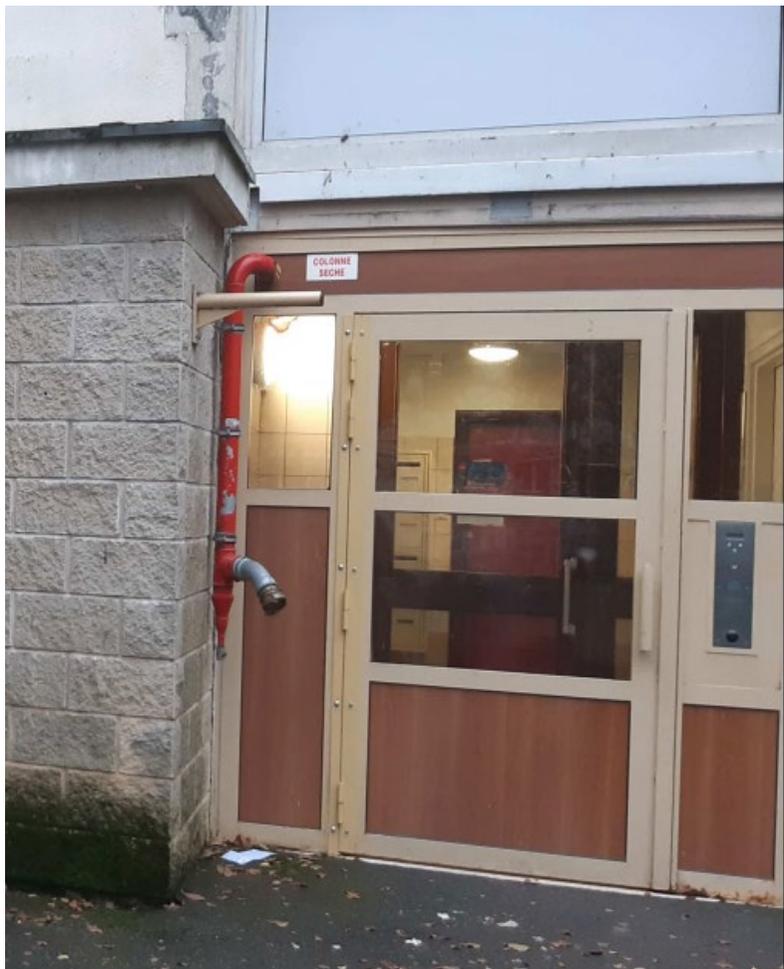
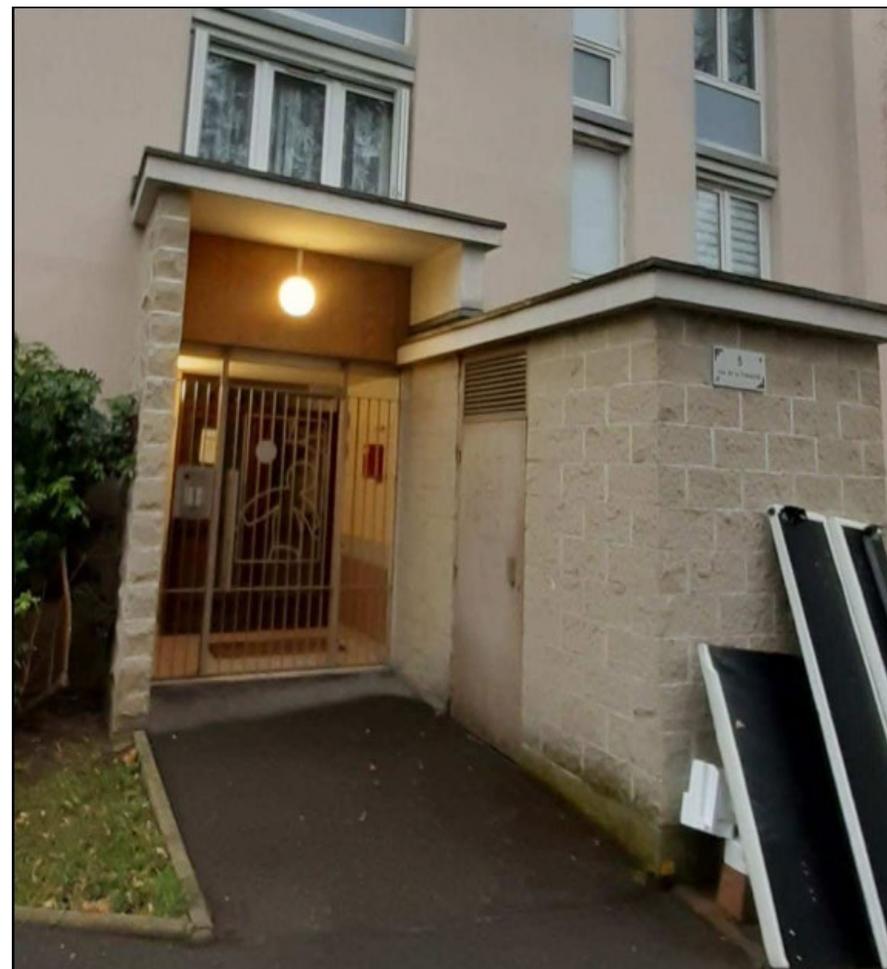
Les halls d'entrée

- Halls d'entrée : ensemble métallique (double ou simple)
 - > Vieillissement d'usage
 - > Présence de rouille sur certaines structures
 - > Dispositif de fermeture avec badge de certaines portes ne fonctionne plus
 - > Interphonie fonctionnelle

- L'état global des halls reste fonctionnel mais très vieillissant.

- Présence de locaux poubelles non sécurisés et mal proportionnés générant une mauvaise utilisation par les habitants

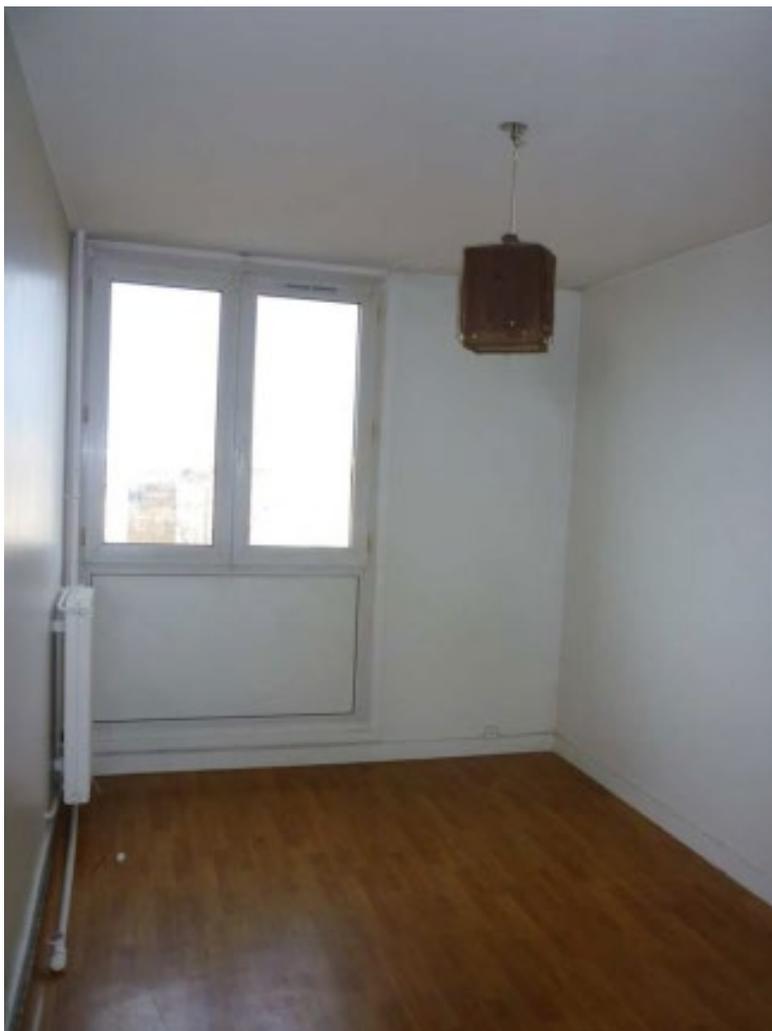
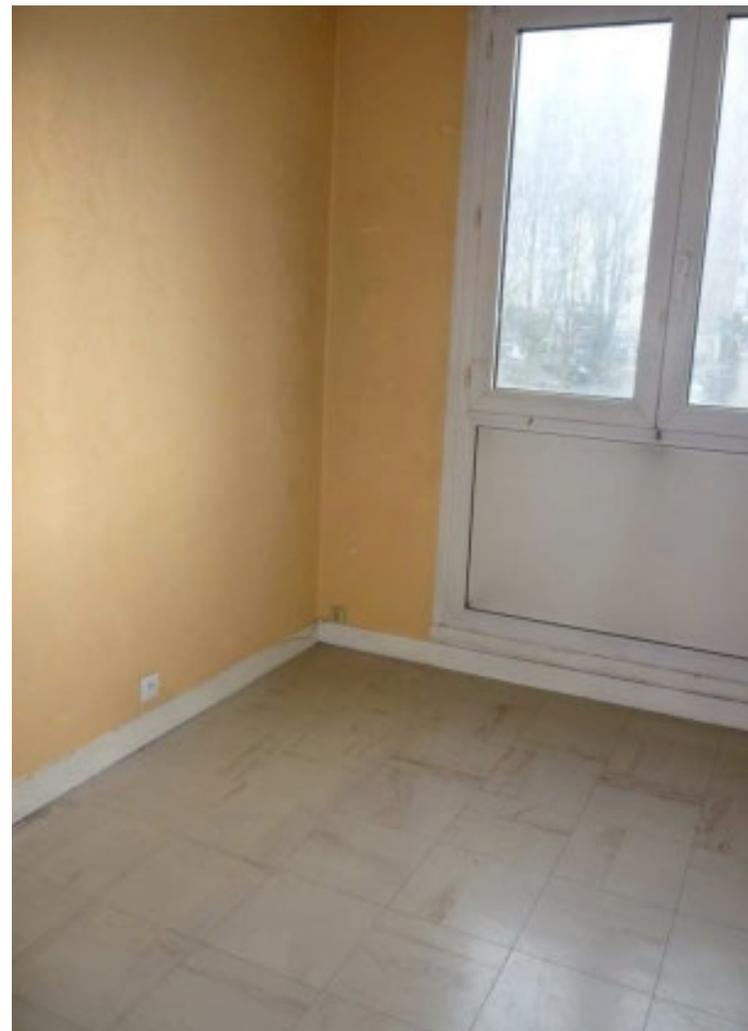
Les pièces sèches

- Revêtements des murs et plafonds : papier peint et peinture
 - > Logements occupés : bon état à usure prématurée ou personnalisation
 - > Logements vacants : logements refaits techniquement à neuf

- Revêtements de sols : PVC en dalles ou lés
 - > Logements occupés : usure normale ou personnalisation par les locataires
 - > Logements vacants : sols non remplacés

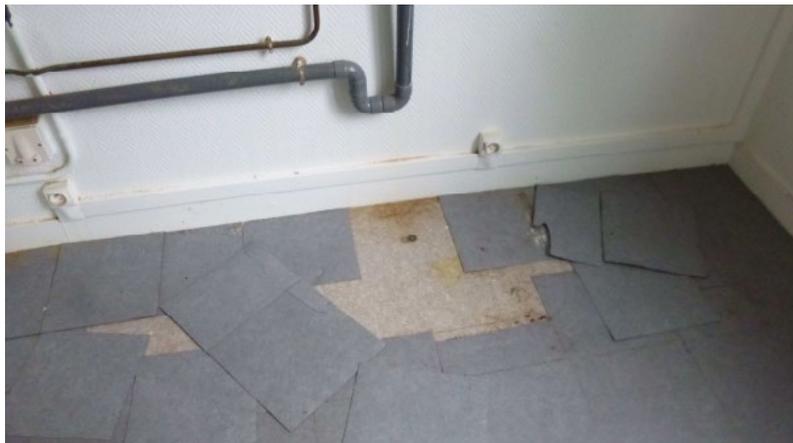
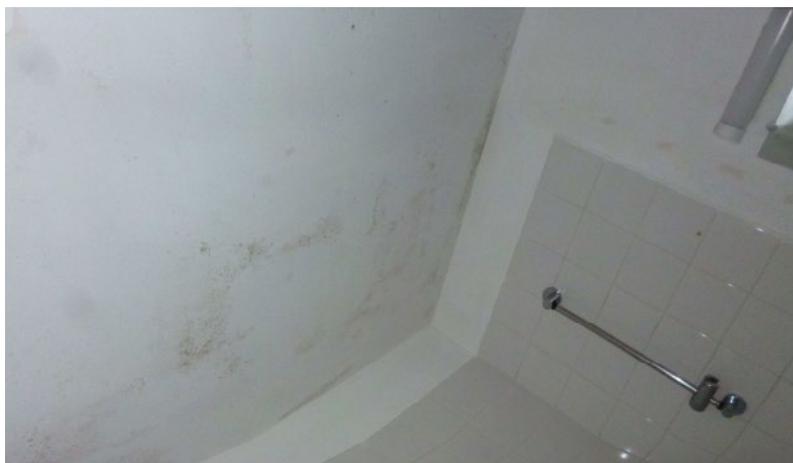
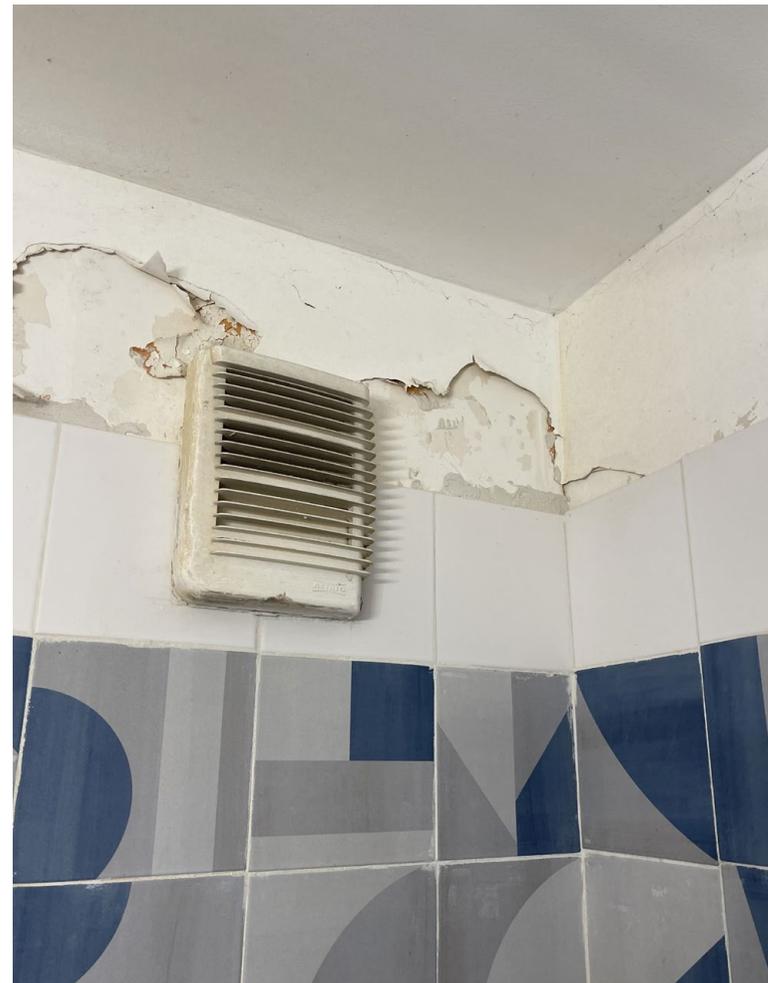
Les pièces humides

- Revêtements des murs et plafonds : faïence et peinture, sans toile de verre
 - > Logements occupés : bon état à usure prématurée ou personnalisation
 - > Logements vacants : logements refaits techniquement à neuf

- Revêtements de sols : PVC en dalles ou lés
 - > Logements occupés : usure normale ou personnalisation par les locataires
 - > Logements vacants : sols non remplacés

- Désordres : traces d'humidité + saletés + décollements de sol

- Présence de baignoires ou douches lors de personnalisations par les locataires

- Maintien des évacuations en place sans distinction de vieillissement

- Ventilation naturelle pour les R+4 (renouvellement d'air non optimal) et VMC pour les R+10
 - > bon état à usure importante, à homogénéiser

- Pour les logements personnalisés ou remis en état : remplacement sur demande des appareils sanitaires (meuble évier / lavabo / baignoire ou douche / WC)
- Pour les logements non personnalisés : reprise globale de la salle de bains et des appareils sanitaires (avec remplacement de la baignoire par une douche)
 - Remplacement des chauffe bains avec sortie ventouse
 - Remplacement des descentes d'eaux usées ou vannes

- Doublage et pose de nouvelles faïences dans les salles de bains (couleurs au choix des locataires)
- Doublage et pose de nouvelles crédences dans les cuisines (couleurs au choix des locataires)
- Mise en place d'un sol PVC neuf dans les salles de bains

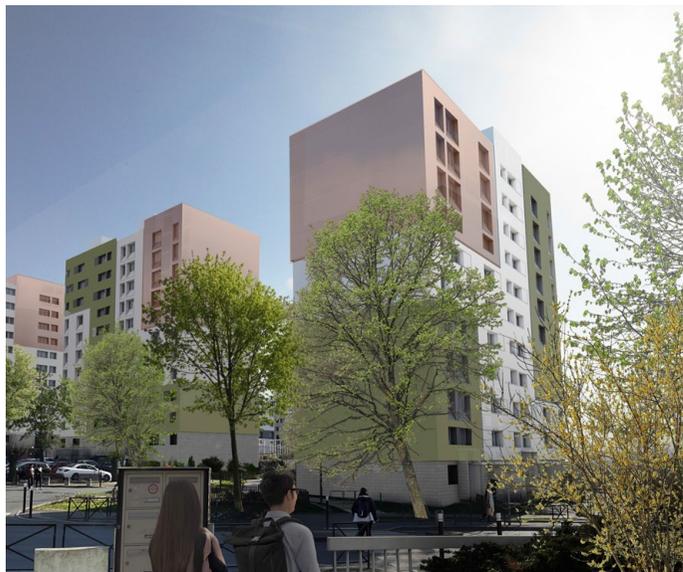
> Vue des bâtiments depuis l'avenue Charles Gide

Version enduit sur isolant

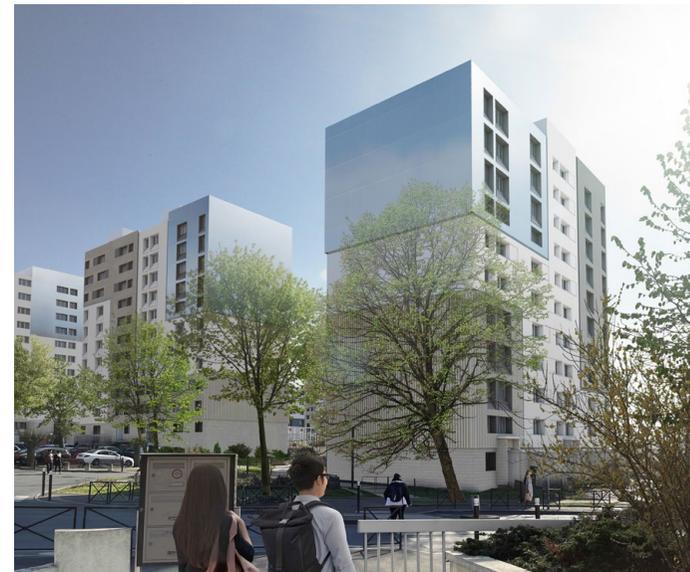
> Vue des bâtiments depuis l'avenue Charles Gide

Version avec bardage métallique sur isolant

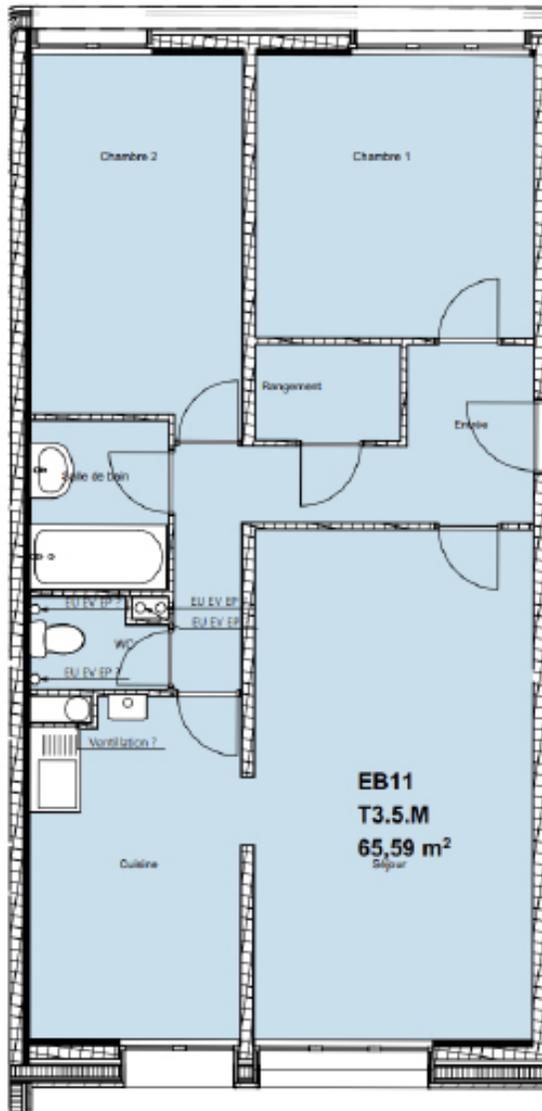
Travaux envisagés dans les pièces de vie :

- Remplacement de toutes les menuiseries
- Ajout de volet roulant dans les pièces de vie

- Réfection de l'électricité des appartements
- Selon observation, mise en sécurité et/ou en conformité

- Mise en place de robinet thermostatique sur les radiateurs
- Remplacement du robinet gaz

- Mise en place d'une nouvelle ventilation hygro réglable généralisée

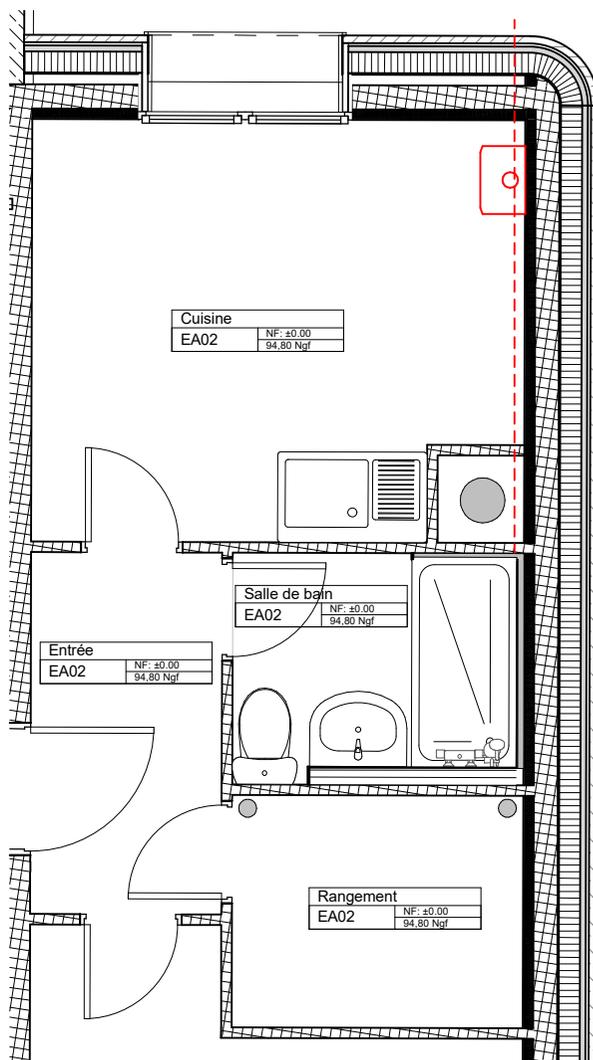
Travaux envisagés dans les pièces humides (cuisine, salle de bains) :

- Selon observation, reprise des peintures des pièces humides

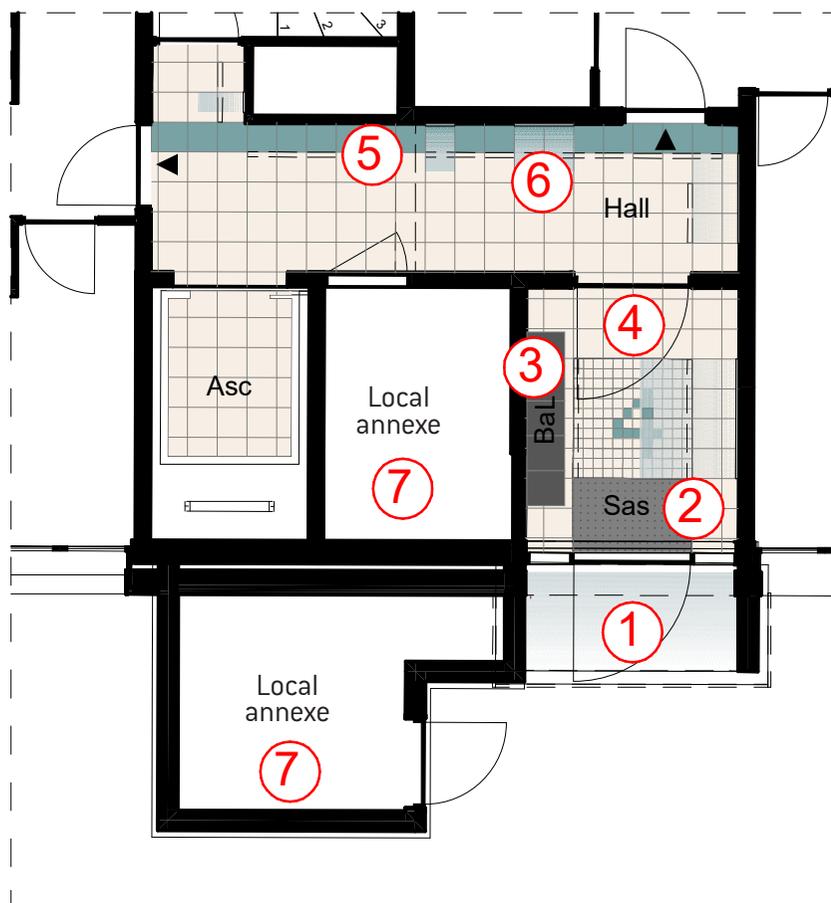
▲ Hall R+10

Auvent / lumière

Mur «Ciel» ou «Nature»
6 teintes au choix des locataires

Nouvelle porte vitrée extérieure
avec interphone + badge

Miroir / lumière

Boîtes aux Lettres

Locaux annexes avec
lecteur de badge

Nouvelle porte vitrée intérieure
avec digicode + badge

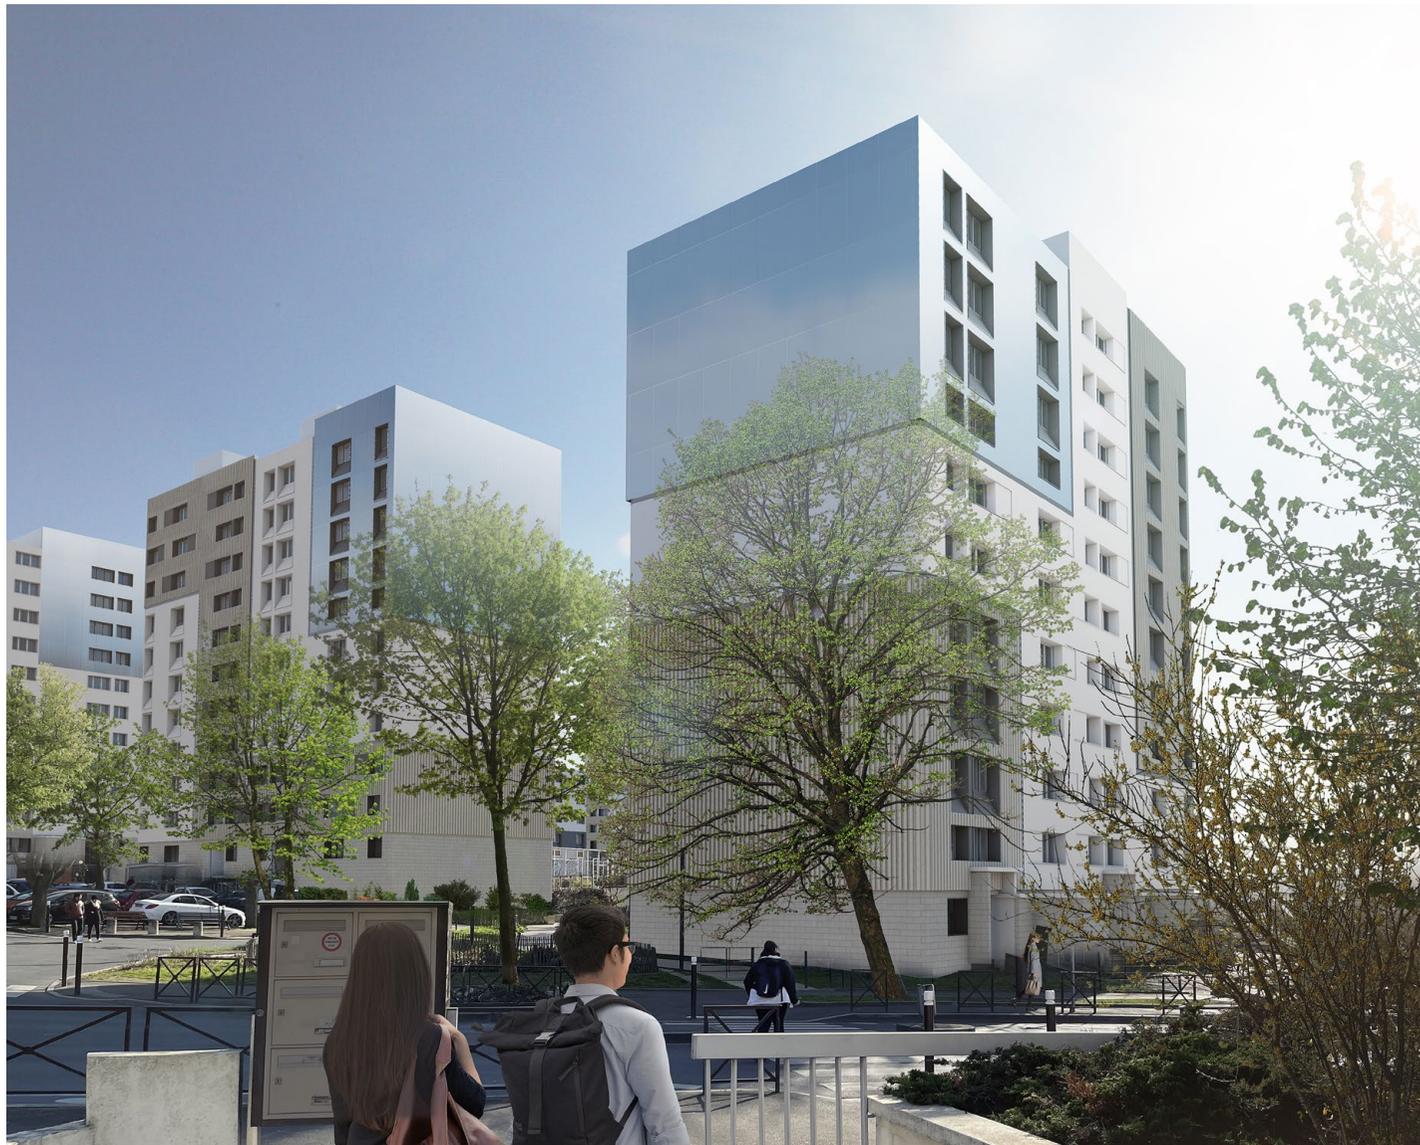
◀ Vue depuis l'avenue Charles Gide

Inox brossé miroir
angles droits

Métal lisse
teinte blanc

Métal texturé
angles arrondis
teinte bois clair / blanc

Pierre en
soubassement

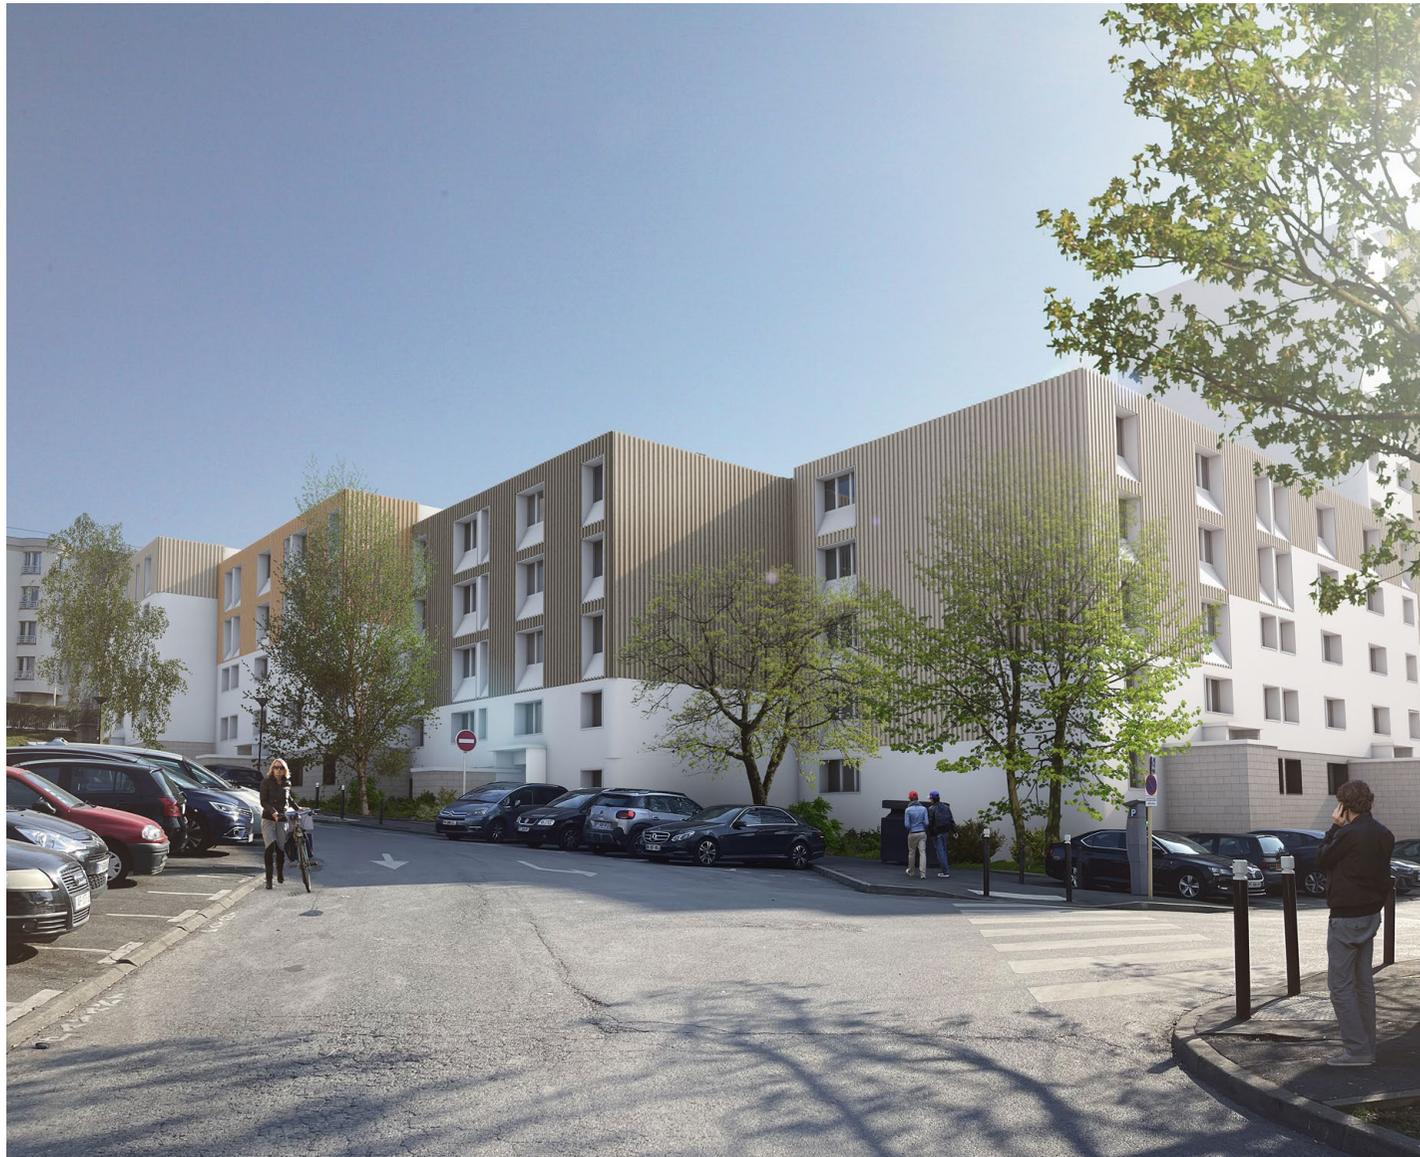
◀ Vue depuis la rue de la Fraternité

Inox brossé miroir
angles droits

Métal lisse
teinte blanc

Métal texturé
angles arrondis
teinte bois clair / blanc

Pierre en
soubassement

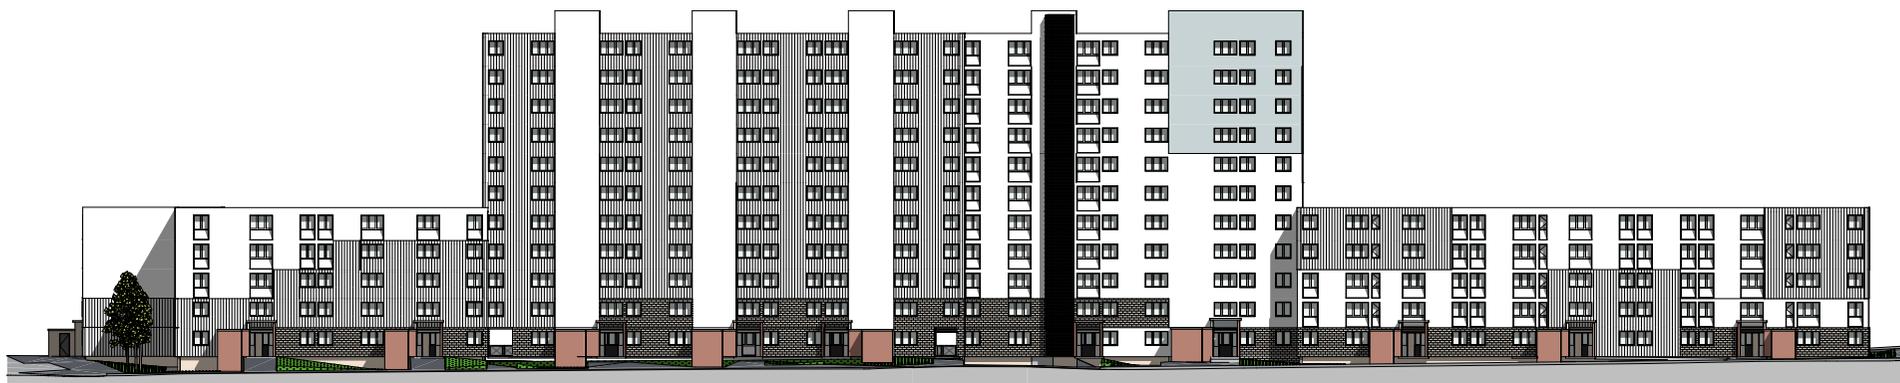
Métal lisse teinte blanc

Métal texturé
angles arrondis
teinte bois clair /
blanc

Inox brossé miroir
angles droits

Pierre en
soubassement

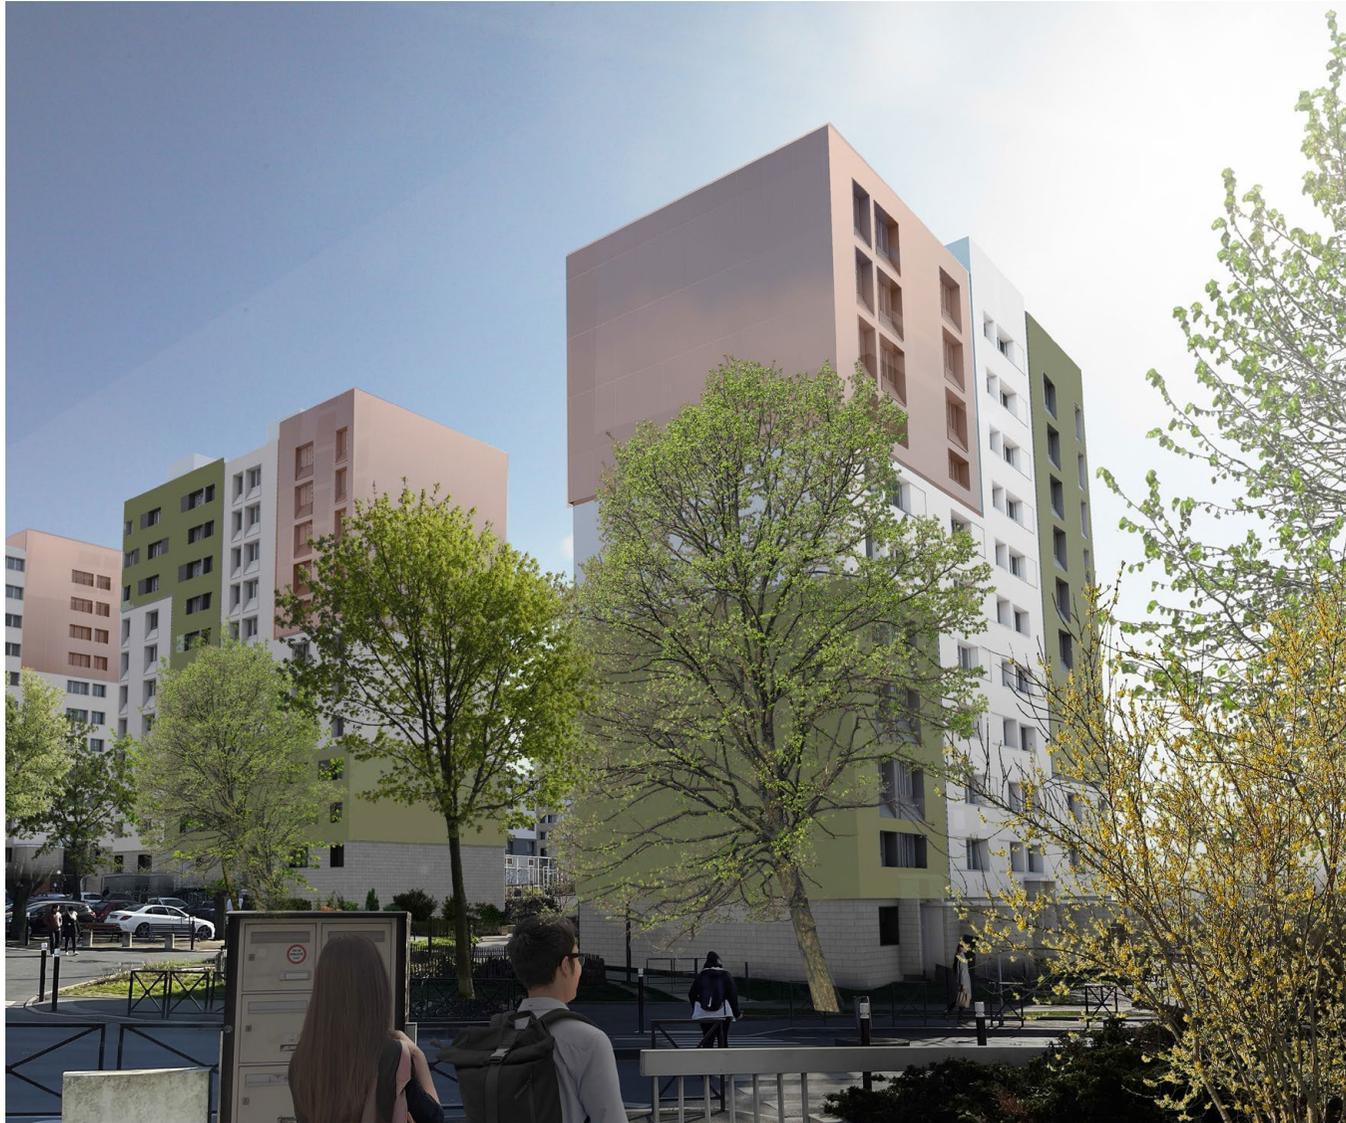
◀ Vue depuis l'avenue Charles Gide
hypothèse 2

Hypothèse 2

Enduit sur ITE

Pierre en
soubassement

Hypothèse 3
